# Dossier Technique Immobilier

Numéro de dossier : 28028021-39 DAD VILLA LE PORT  
Date du repérage : 22/06/2022

**Démolition villa de plain pied de 220m<sup>2</sup> et annexes d'environ 40m<sup>2</sup>**

## Pré-Rapport du 10/08/2022 de la mission de repérage des matériaux et produits contenant de l'amiante avant démolition (Listes C de l'annexe 13-9 du Code de la Santé publique)

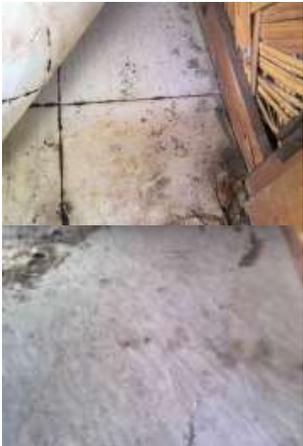
Rez de chaussée - Annexe 2	<p><u>Identifiant:</u> ZPSO-020-2  <u>Réf. échantillon:</u> P071-2  <u>Réf. laboratoire:</u> 22RB017622-071  <u>Description:</u> Matériau semi-dur de type dalle de sol (blanc)  <u>Composant de la construction:</u> 5 - Planchers et planchers techniques - Revêtements de sols  <u>Partie à sonder:</u> Dalle de sol  <u>Sondage:</u> Fractionnement</p>	Présence d'amiante (Après analyse en laboratoire)	Etat dégradé (Fractures)

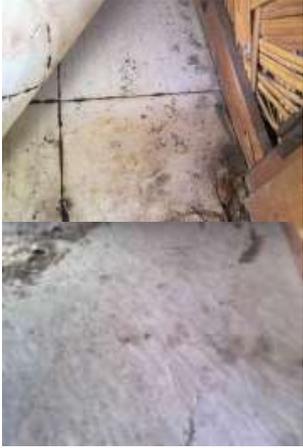
Localisation	Identifiant + Description	Conclusion (justification)	Etat de conservation et préconisations	Photo
	<p>Identifiant: ZPSO-020-3  Réf. échantillon: P071-3  Réf. laboratoire: 22RB017622-071  Description: Matériau (bitumineux) (noir)  Composant de la construction: 5 - Planchers et planchers techniques - Revêtements de sols  Partie à sonder: Colle sous dalle de sol  Liste selon annexe.13-9 du CSP: C  Sondage: Fractionnement</p>	Présence d'amiante (Après analyse en laboratoire)	Etat dégradé (Fractures)

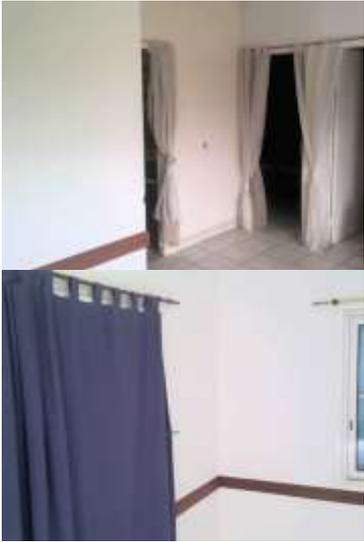
Localisation	Identifiant + Description	Photo
<p>Rez de chaussée - Séjour;  Rez de chaussée -  Dégagement; Rez de chaussée -  Chambre 1; Rez de chaussée -  Chambre 2;  Rez de chaussée -  Chambre 3;  Rez de chaussée -  Chambre 4;  Rez de chaussée -  Wc;  Rez de chaussée -  Sdb;  Rez de chaussée -  Cuisine;  Rez de chaussée -  Annexe maison;  Rez de chaussée -  Garage</p>	<p>Identifiant: ZPSO-001  Echantillon:  P001, réf. labo.: 22RB017622-001  P002, réf. labo.: 22RB017622-002  P003, réf. labo.: 22RB017622-003  P004, réf. labo.: 22RB017622-004  P005, réf. labo.: 22RB017622-005  P008, réf. labo.: 22RB017622-008  P009, réf. labo.: 22RB017622-009  P010, réf. labo.: 22RB017622-010  P011, réf. labo.: 22RB017622-011  P012, réf. labo.: 22RB017622-012  P013, réf. labo.: 22RB017622-013  P014, réf. labo.: 22RB017622-014  P015, réf. labo.: 22RB017622-015  P016, réf. labo.: 22RB017622-016  P017, réf. labo.: 22RB017622-017  P018, réf. labo.: 22RB017622-018  P023, réf. labo.: 22RB017622-023  P024, réf. labo.: 22RB017622-024  P025, réf. labo.: 22RB017622-025  P029, réf. labo.: 22RB017622-029  P030, réf. labo.: 22RB017622-030  P031, réf. labo.: 22RB017622-031  P032, réf. labo.: 22RB017622-032  P033, réf. labo.: 22RB017622-033  P035, réf. labo.: 22RB017622-035  P036, réf. labo.: 22RB017622-036  P037, réf. labo.: 22RB017622-037  P039, réf. labo.: 22RB017622-039  P060, réf. labo.: 22RB017622-060  P061, réf. labo.: 22RB017622-061  P062, réf. labo.: 22RB017622-062  P063, réf. labo.: 22RB017622-063  P064, réf. labo.: 22RB017622-064  P067, réf. labo.: 22RB017622-067  Description: Enduit et peinture intérieur  Composant de la construction: 3 - Parois verticales intérieures - Murs et cloisons maçonnés  Partie à sonder: Enduit et peinture intérieurs  Liste selon annexe.13-9 du CSP: C  Sondage: Fractionnement</p>

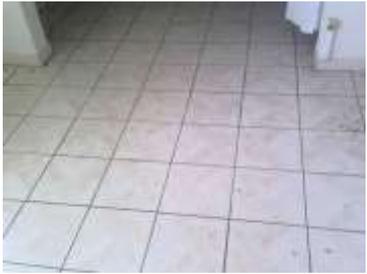
Localisation	Identifiant + Description	Photo
Rez de chaussée - Séjour	<p><u>Identifiant:</u> ZPSO-002  <u>Réf. échantillon:</u> P006  <u>Réf. laboratoire:</u> 22RB017622-006  <u>Description:</u> Colle de carrelage  <u>Composant de la construction:</u> 5 - Planchers et planchers techniques - Revêtements de sols  <u>Partie à sonder:</u> Colle de carrelage  <u>Liste selon annexe.13-9 du CSP:</u> C  <u>Sondage:</u> Fractionnement</p>

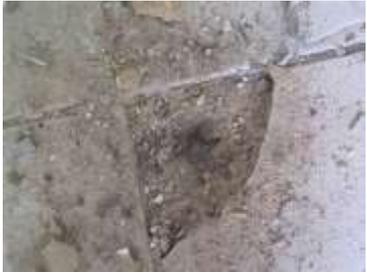
<p><u>Identifiant:</u> ZPSO-003  <u>Réf. échantillon:</u> P007  <u>Réf. laboratoire:</u> 22RB017622-007  <u>Description:</u> Colle de carrelage sous couche  <u>Composant de la construction:</u> 5 - Planchers et planchers techniques - Revêtements de sols  <u>Partie à sonder:</u> Colle de carrelage sous couche  <u>Liste selon annexe.13-9 du CSP:</u> C  <u>Sondage:</u> Fractionnement</p>

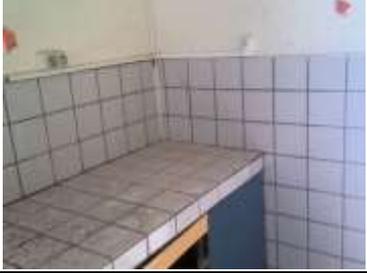
Rez de chaussée - Cuisine	<p><u>Identifiant:</u> ZPSO-004  <u>Réf. échantillon:</u> P019  <u>Réf. laboratoire:</u> 22RB017622-019  <u>Description:</u> Colle de faïence  <u>Composant de la construction:</u> 3 - Parois verticales intérieures - Revêtements de murs, poteaux, cloisons, gaines, coffres  <u>Partie à sonder:</u> Colle de faïence  <u>Liste selon annexe.13-9 du CSP:</u> C  <u>Sondage:</u> Fractionnement</p>

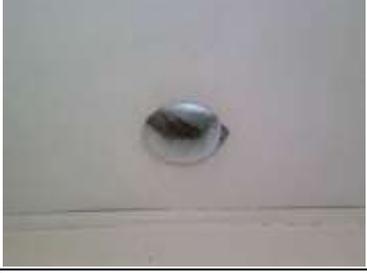
<p><u>Identifiant:</u> ZPSO-005  <u>Réf. échantillon:</u> P020  <u>Réf. laboratoire:</u> 22RB017622-020  <u>Description:</u> Conduit Aération béton  <u>Composant de la construction:</u> 6 - Conduits et accessoires intérieurs - Conduits de fluides (air, eau, vapeur, fumée, échappement, autres fluides)  <u>Partie à sonder:</u> Conduit aeration béton  <u>Sondage:</u> Fractionnement</p>

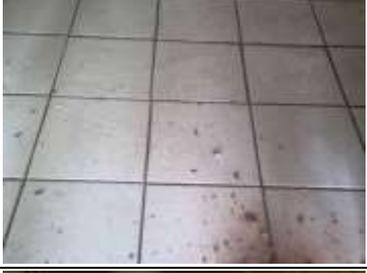
<p><u>Identifiant:</u> ZPSO-006  <u>Réf. échantillon:</u> P021  <u>Réf. laboratoire:</u> 22RB017622-021  <u>Description:</u> Colle de carrelage  <u>Composant de la construction:</u> 5 - Planchers et planchers techniques - Revêtements de sols  <u>Partie à sonder:</u> Colle de carrelage  <u>Liste selon annexe.13-9 du CSP:</u> C  <u>Sondage:</u> Fractionnement</p>

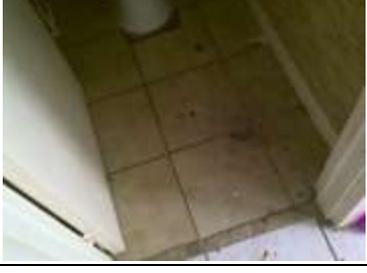
Rez de chaussée - Wc	<p><u>Identifiant:</u> ZPSO-007  <u>Réf. échantillon:</u> P022  <u>Réf. laboratoire:</u> 22RB017622-022  <u>Description:</u> Colle de carrelage et sous couche dalle de sol  <u>Composant de la construction:</u> 5 - Planchers et planchers techniques - Revêtements de sols  <u>Partie à sonder:</u> Colle de carrelage et sous couche dalle de sol  <u>Liste selon annexe.13-9 du CSP:</u> C  <u>Sondage:</u> Fractionnement</p>

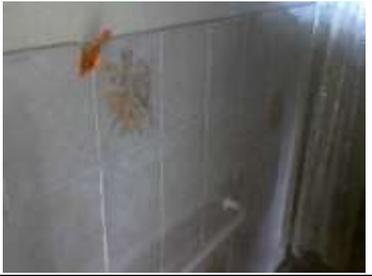
Localisation	Identifiant + Description	Photo
Rez de chaussée - Chambre 4; Rez de chaussée - Sdb	<p><u>Identifiant:</u> ZPSO-008  <u>Echantillon:</u>                      P026, réf. labo.: 22RB017622-026                      P034, réf. labo.: 22RB017622-034  <u>Description:</u> Colle de faïence  <u>Composant de la construction:</u> 3 - Parois verticales intérieures - Revêtements de murs, poteaux, cloisons, gaines, coffres  <u>Partie à sonder:</u> Colle de faïence  <u>Liste selon annexe.13-9 du CSP:</u> C  <u>Sondage:</u> Fractionnement</p>

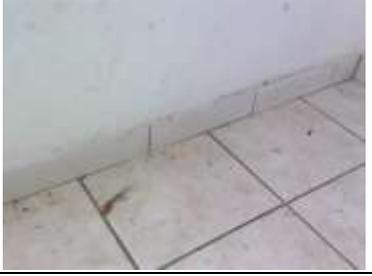
Rez de chaussée - Séjour	<p><u>Identifiant:</u> ZPSO-011  <u>Réf. échantillon:</u> P038  <u>Réf. laboratoire:</u> 22RB017622-038  <u>Description:</u> Colle de plinthe  <u>Composant de la construction:</u> 3 - Parois verticales intérieures - Revêtements de murs, poteaux, cloisons, gaines, coffres  <u>Partie à sonder:</u> Colle de plinthe  <u>Liste selon annexe.13-9 du CSP:</u> C  <u>Sondage:</u> Fractionnement</p>

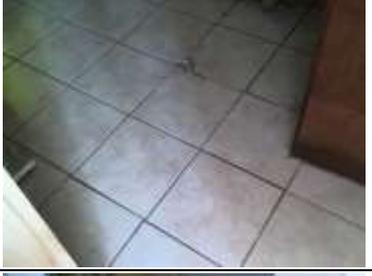
Rez de chaussée - Chambre 2	<p><u>Identifiant:</u> ZPSO-012  <u>Réf. échantillon:</u> P040  <u>Réf. laboratoire:</u> 22RB017622-040  <u>Description:</u> Peinture de sol sous couche  <u>Composant de la construction:</u> 5 - Planchers et planchers techniques - Revêtements de sols  <u>Partie à sonder:</u> Peinture de sol sous couche  <u>Liste selon annexe.13-9 du CSP:</u> C  <u>Sondage:</u> Fractionnement</p>

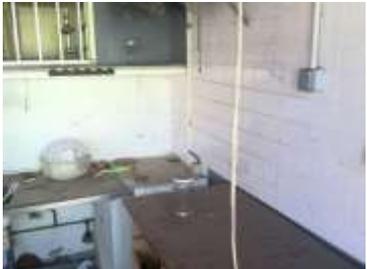
Rez de chaussée - Terrasse arrière	<p><b>Identifiant:</b> ZPSO-015  <b>Réf. échantillon:</b> P057  <b>Réf. laboratoire:</b> 22RB017622-057  <b>Description:</b> Colle de faïence  <b>Composant de la construction:</b> 3 - Parois verticales intérieures - Revêtements de murs, poteaux, cloisons, gaines, coffres  <b>Partie à sonder:</b> Colle de faïence  <b>Liste selon annexe.13-9 du CSP:</b> C  <b>Sondage:</b> Fractionnement</p>

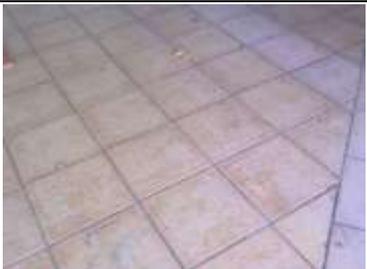
<p><b>Identifiant:</b> ZPSO-016  <b>Réf. échantillon:</b> P058  <b>Réf. laboratoire:</b> 22RB017622-058  <b>Description:</b> Colle de carrelage  <b>Composant de la construction:</b> 5 - Planchers et planchers techniques - Revêtements de sols  <b>Partie à sonder:</b> Colle de carrelage  <b>Liste selon annexe.13-9 du CSP:</b> C  <b>Sondage:</b> Fractionnement</p>

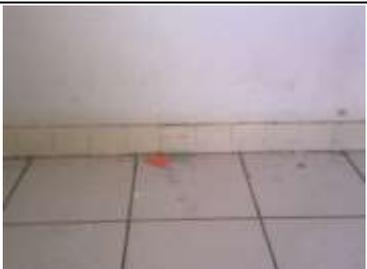
Rez de chaussée - Annexe maison	<p><b>Identifiant:</b> ZPSO-017  <b>Réf. échantillon:</b> P059  <b>Réf. laboratoire:</b> 22RB017622-059  <b>Description:</b> Colle de plinthe  <b>Composant de la construction:</b> 3 - Parois verticales intérieures - Revêtements de murs, poteaux, cloisons, gaines, coffres  <b>Partie à sonder:</b> Colle de plinthe  <b>Liste selon annexe.13-9 du CSP:</b> C  <b>Sondage:</b> Fractionnement</p>

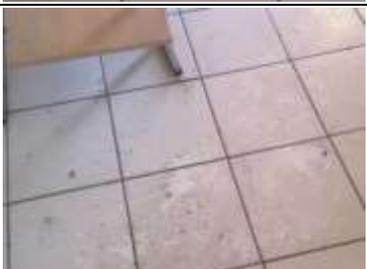
<p><b>Identifiant:</b> ZPSO-018  <b>Réf. échantillon:</b> P065  <b>Réf. laboratoire:</b> 22RB017622-065  <b>Description:</b> Colle de carrelage  <b>Composant de la construction:</b> 5 - Planchers et planchers techniques - Revêtements de sols  <b>Partie à sonder:</b> Colle de carrelage  <b>Liste selon annexe.13-9 du CSP:</b> C  <b>Sondage:</b> Fractionnement</p>

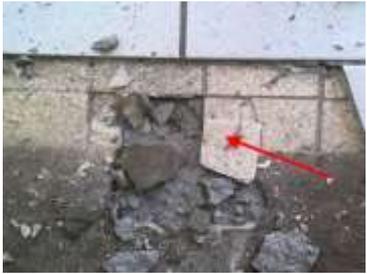
Localisation	Identifiant + Description	Photo
	<p><u>Identifiant:</u> ZPSO-019  <u>Réf. échantillon:</u> P066  <u>Réf. laboratoire:</u> 22RB017622-066  <u>Description:</u> Colle de carrelage sous couche  <u>Composant de la construction:</u> 5 - Planchers et planchers techniques - Revêtements de sols  <u>Partie à sonder:</u> Colle de carrelage sous couche  <u>Liste selon annexe.13-9 du CSP:</u> C  <u>Sondage:</u> Fractionnement</p>

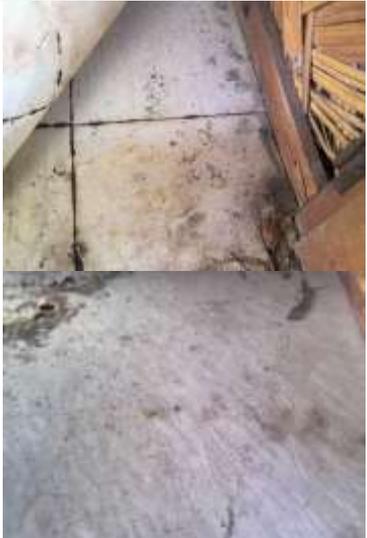
Rez de chaussée - Annexe 2	<p><u>Identifiant:</u> ZPSO-020  <u>Réf. échantillon:</u> P071  <u>Réf. laboratoire:</u> 22RB017622-071  <u>Description:</u> Matériau souple de type revêtement de sol (fibreuse) (gris)  <u>Composant de la construction:</u> 5 - Planchers et planchers techniques - Revêtements de sols  <u>Partie à sonder:</u> Revêtement type lino  <u>Liste selon annexe.13-9 du CSP:</u> C  <u>Sondage:</u> Fractionnement</p>

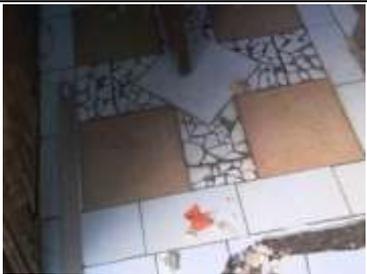
Rez de chaussée - Sanitaires	<p><u>Identifiant:</u> ZPSO-021  <u>Echantillon:</u>                      P072, réf. labo.: 22RB017622-072                      P073, réf. labo.: 22RB017622-073  <u>Description:</u> Colle de carrelage  <u>Composant de la construction:</u> 5 - Planchers et planchers techniques - Revêtements de sols  <u>Partie à sonder:</u> Colle de carrelage  <u>Liste selon annexe.13-9 du CSP:</u> C  <u>Sondage:</u> Fractionnement</p>

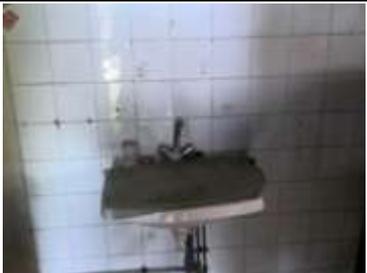
<p><u>Identifiant:</u> ZPSO-022  <u>Réf. échantillon:</u> P074  <u>Réf. laboratoire:</u> 22RB017622-074  <u>Description:</u> Colle de faïence  <u>Composant de la construction:</u> 3 - Parois verticales intérieures - Revêtements de murs, poteaux, cloisons, gaines, coffres  <u>Partie à sonder:</u> Colle de faïence  <u>Liste selon annexe.13-9 du CSP:</u> C  <u>Sondage:</u> Fractionnement</p>

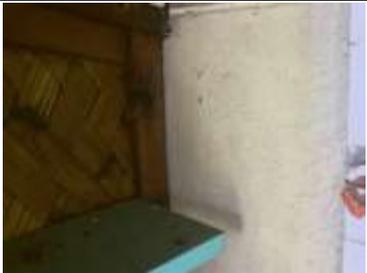
<p><u>Identifiant:</u> ZPSO-023  <u>Réf. échantillon:</u> P075  <u>Réf. laboratoire:</u> 22RB017622-075  <u>Description:</u> Enduit à base de ciment lissé ou taloché  <u>Composant de la construction:</u> 3 - Parois verticales intérieures - Murs et cloisons maçonnés  <u>Partie à sonder:</u> Enduit à base de ciment lissé ou taloché  <u>Liste selon annexe.13-9 du CSP:</u> C  <u>Sondage:</u> Fractionnement</p>

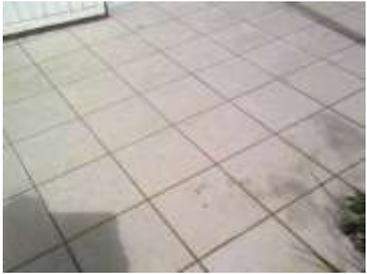
Localisation	Identifiant + Description	Photo
Rez de chaussée - Terrasse avant	<p>Identifiant: ZPSO-024                      Réf. échantillon: P076                      Réf. laboratoire: 22RB017622-076                      Description: Colle de carrelage                      Composant de la construction: 5 - Planchers et planchers techniques - Revêtements de sols                      Partie à sonder: Colle de carrelage                      Liste selon annexe.13-9 du CSP: C                      Sondage: Fractionnement</p>

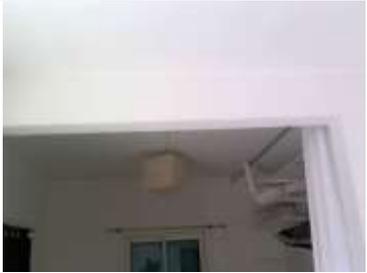
Rez de chaussée - Séjour	<p>Identifiant: ZPSO-025                      Réf. échantillon: P077                      Réf. laboratoire: 22RB017622-077                      Description: Enduit à base de ciment lissé ou taloché                      Composant de la construction: 4 - Plafonds et faux plafonds - Plafonds                      Partie à sonder: Enduit à base de ciment lissé ou taloché                      Liste selon annexe.13-9 du CSP: C                      Sondage: Fractionnement</p>

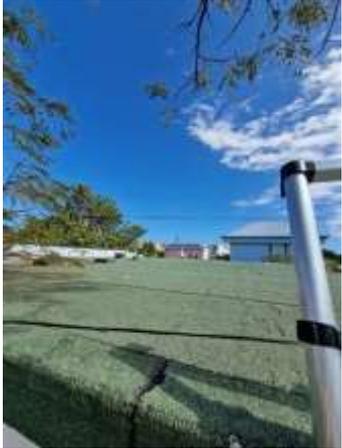
Toiture - Toiture terrasse	<p>Identifiant: ZPSO-026                      Réf. échantillon: P078                      Réf. laboratoire: 22RB017622-078                      Description: Relevé : revêtement bitumineux (bandes, lés...)                      Composant de la construction: 1 - Couvertures, Toitures, Terrasses et étanchéités - Étanchéité de toiture terrasse                      Partie à sonder: Relevé : revêtement bitumineux (bandes, lés...)                      Liste selon annexe.13-9 du CSP: C                      Sondage: Fractionnement</p>

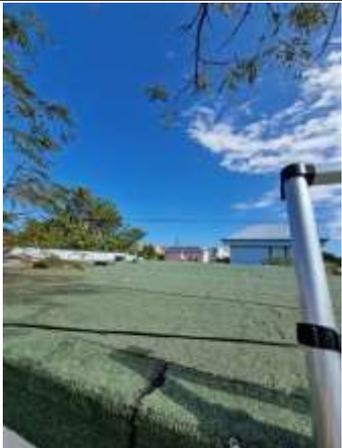
<p>Identifiant: ZPSO-027                      Réf. échantillon: P079                      Réf. laboratoire: 22RB017622-079                      Description: Partie plane sous couche                      Composant de la construction: 1 - Couvertures, Toitures, Terrasses et étanchéités - Étanchéité de toiture terrasse                      Partie à sonder: Partie plane : revêtement bitumineux (bandes, lés...)                      Liste selon annexe.13-9 du CSP: C                      Sondage: Fractionnement</p>
