COMMUNIQUÉ DE PRESSE

Le sentier de la Canalisation des Orangers est rouvert

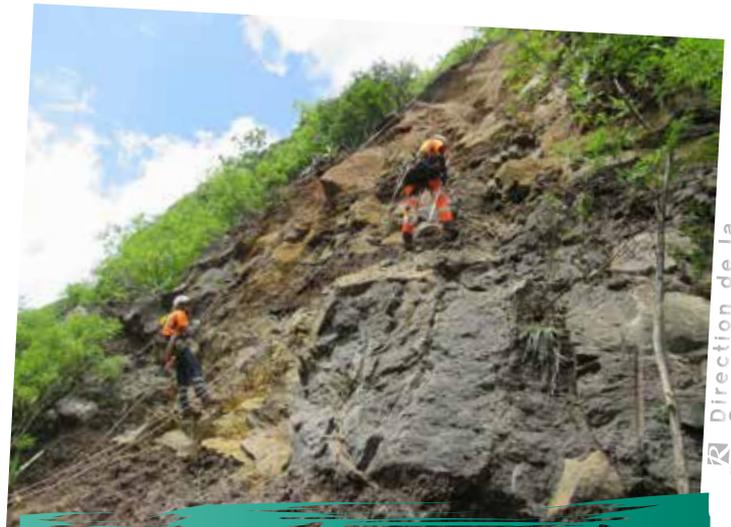
Les travaux ont porté sur la purge de toute la zone de décrochement, la reconstruction d'une plateforme en appui sur un cordon de grosses pierres récupérées, selon la technique des murets en pierres sèches, l'aménagement d'un sentier de 60 à 80 cm de large et la mise en place d'une main courante et de panneaux d'information des risques.

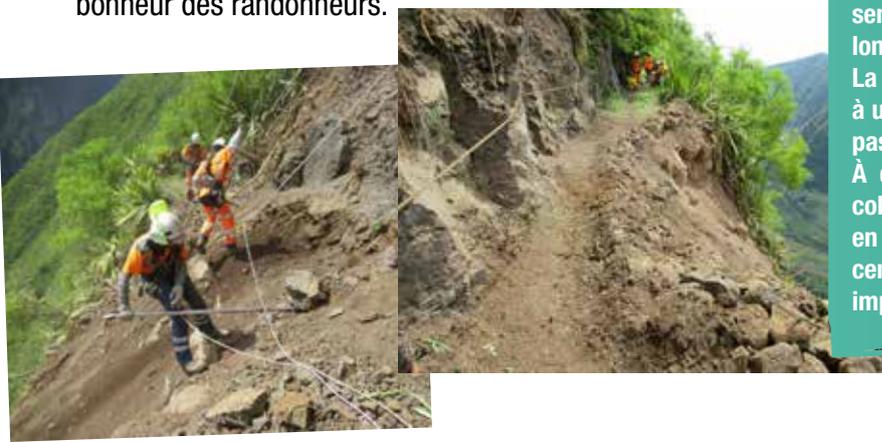
L'équipe a constaté la chute d'un compartiment rocheux à la base d'une coulée de lave massive, située à une quinzaine de mètres au-dessus du sentier. Le sentier a été entièrement recouvert par les éléments éboulés sur environ 5 m de long. Le volume total éboulé est estimé à 5-6 m³. La partie aval du sentier a été emportée sur environ 1 m de large et 4-5 m de long.

À quelques mètres au-dessus de la zone de départ, une colonne rocheuse de plusieurs mètres de haut, fracturée en trois compartiments distincts, est décollée de plusieurs centimètres de la paroi. Cette colonne présentait un risque important de déstabilisation à court terme.
